UNTERSUCHUNG: FREIBAD EGELSBACH
FREIHERR-VOM-STEIN-STR. 17
63329 EGELSBACH

BAUHERR: GEMEINDEVORSTAND
DER GEMEINDE EGELSBACH
FREIHERR-VOM-STEIN-STR. 13
63329 EGELSBACH

DOKUMENTATION ARCHITEKTENLEISTUNGEN

Erstellung einer Schwachstellenanalyse und Machbarkeitsstudie

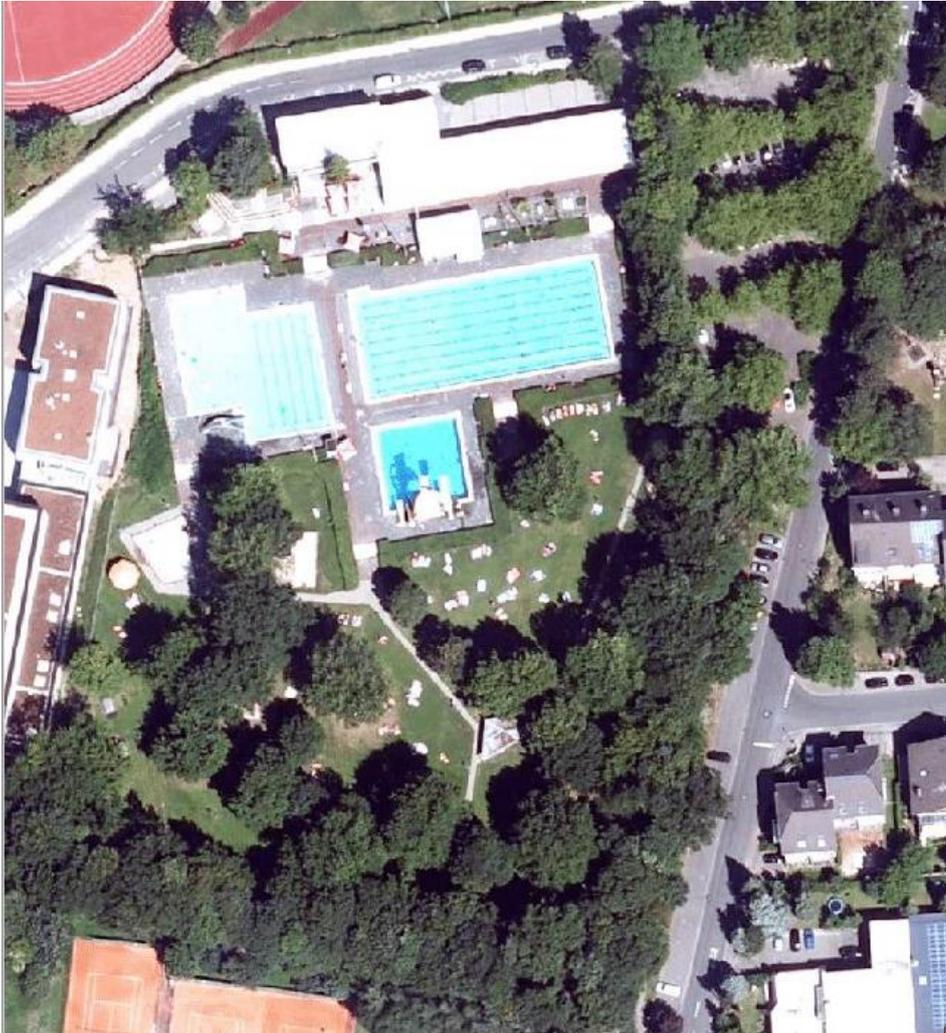
Betrachtung Gelände

Das Freibad der Gemeinde Egelsbach liegt zentral im Gemeindegebiet. In unmittelbarer Nachbarschaft befinden sich weitere Sport- und Freizeitangebote, wie Fußballplatz und Tennisanlagen.

Die Parkplatzflächen sind von der Kirchstraße aus sehr gut erreichbar. Entlang der Freiherr-vom Stein-Straße erstreckt sich das Infrastrukturgebäude. Seitlich davon, etwas unscheinbar, wird der Zu- und Ausgang des Bades geregelt.

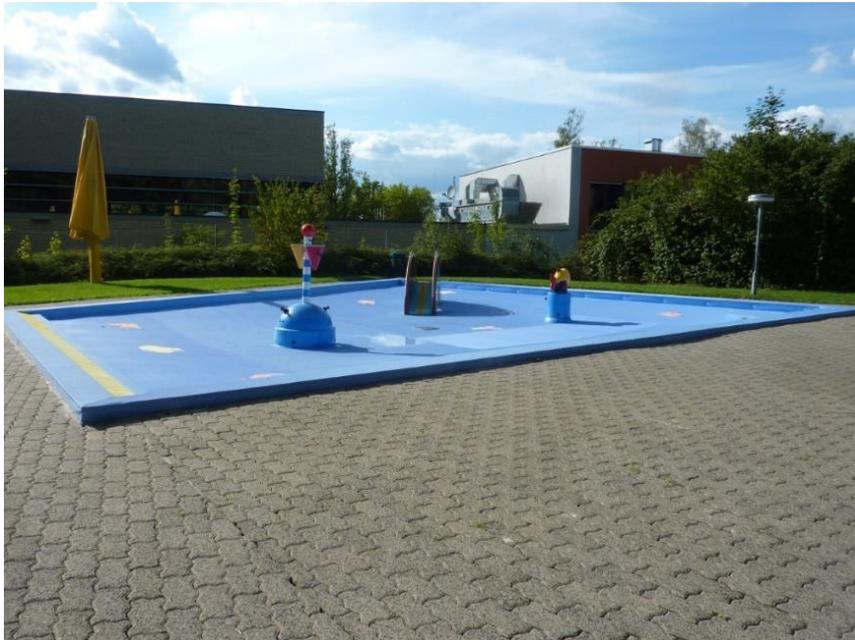
Planschbecken

- einfach geformtes, trapezförmiges Betonbecken mit nachgerüsteter Folienauskleidung
- Beckenköpfe zum Beckenumgang hin erhöht
- einseitige Einströmung mit gegenüberliegender Ablaufrinne
- Der Beckenboden fällt zur Mitte hin ab (tiefster Punkt).
- 3 Attraktionen, darunter eine Kleinrutsche

- keine Verschattung
- kein Eltern-Kind-Bereich mit Wickelmöglichkeit und Toiletten in unmittelbarer Nähe

Der bauliche Beckenzustand erscheint gepflegt und in relativ gutem Zustand. Das Becken verfügt über ansprechende, kindgerechte Wasserattraktionen.

Trotzdem wird diese Planschbeckenanlage in absehbarer Zeit so nicht weiter betrieben werden können und ist von der wohlwollenden Einschätzung des Gesundheitsamtes abhängig.

Die Beckenkonstruktion mit nur einer einseitigen Rinne und die gesamte Beckendurchströmung entsprechen nicht den heute gängigen Vorschriften. Die Wassertechnik ist viel zu weit vom Becken entfernt.

Um den vorschriftsmäßigen Betrieb auf Jahre zu sichern, muss das Becken und die Technik erneuert werden.

Da sowohl das Becken als auch die Beckentechnik erneuert werden müssen, um die Vorschriftenlage heute zu erfüllen, ist zu empfehlen, anstelle einer 1:1 Sanierung sogleich eine Weiterentwicklung und Attraktivierung mit umzusetzen, um auch den steigenden Bedürfnissen der Familien gerecht zu werden. Die Zusatzkosten bestehen im Vergleich zu einer reinen Sanierung in einem attraktiveren Becken und der Ergänzung durch einen Wasserspielplatz. Das macht insgesamt etwa 200.000 bis 250.000 € aus. Ein gesondertes Technikhaus zur Unterbringung von Pumpen und der Mess-, Steuer- und Regelungstechnik muss trotzdem in unmittelbarer Nähe neu erstellt werden, da auch zukünftig die Technikzentrale mit Filtern und Speichern zu weit weg vom Kinderbereich stehen werden.

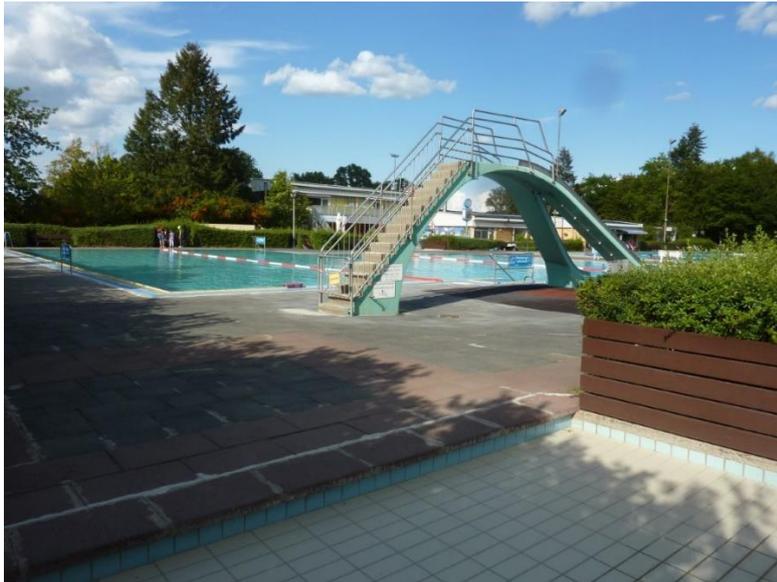
Nichtschwimmerbecken

- Das Gesamtbecken setzt sich aus 2 einfachen, rechteckigen, nahezu identischen und zueinander etwas verschobenen Betonbeckenkörpern zusammen.
- 1 Beckenteil ist mit Schwimmstreifen (5 Bahnen) ausgestattet. Eine 2-läufige Rutschenanlage mündet ungesichert mit dem Rutschenauslauf ins Becken. Sie fällt unter die Rutschen > 2 m der DIN 1069, Typ 1 und erscheint (vor Ort nicht geprüft) extrem steil.
- Die Wasserfläche beträgt 655 m².

- Die Becken sind gefliest, der Beckenkopf ist auf gleicher Höhe wie die Beckenumgänge, die Rinnen sind umlaufend.
- Die Beckenauskleidung ist jährlich aufwendig zu warten. Der Aufbau unter den Fliesen erscheint in einigen Teilen bereits gestört. Die Frostschäden werden im weiteren Betrieb jährlich zunehmen. Ersatzfliesen sind nicht mehr auf dem Markt erhältlich.
- Die Badewassertechnik entspricht nicht den aktuellen Vorgaben, Wasserwerte werden nur mit größter Mühe noch erreicht.
- An den Becken bestehen durchweg Schäden durch Abplatzungen an den Fliesen, insbesondere in den niedrigen Bereichen, den Handfassen und Rinnen.

Um den vorschriftsmäßigen Betrieb zu ermöglichen, muss das Becken generalsaniert und die Technik erneuert werden.

Eine zukünftig den Normen entsprechende Beckenhydraulik erfordert, dass das Beckenwasser zu 100 % über eine umlaufende Rinne abgeführt wird. Darauf werden dann auch die Rinnengröße und die Abläufe auszuliegen sein. Der bestehende ausgeflieste Betonrinnenkörper wird dafür nicht mehr ausreichen und muss ersetzt werden. Zudem muss eine auf die neue Technik ausgelegte Beckeneinströmung sichergestellt werden.

Dazu werden in einer Edelstahlbeckenkonstruktion im Beckenboden unter den Edelstahlblechen sog. Einströmkanäle eingebaut. Die dafür erforderliche Kostruktionshöhe von 30-40 cm kann in der bestehenden Betonbeckenplatte nicht ausgebrochen werden, damit würde der Beckenkörper zerstört. Hier bietet sich an, die neuen Edelstahlbeckenköpfe auf die alten Betonbeckenwände aufzusetzen und den Wasserspiegel damit um etwa 40-45 cm anzuheben. Das schafft gleichzeitig den erforderlichen Platz, auf dem bestehenden Beckenboden die Unterkonstruktionen und Einströmkanäle für das Edelstahlbecken zerstörungsarm aufzubauen. Die bestehende Rutsche würde durch eine neue ähnliche Rutschenanlage ersetzt. Der Rutschenauslauf wäre im Idealfall baulich, z.B. mit einer Edelmetalltrennwand, zu sichern.

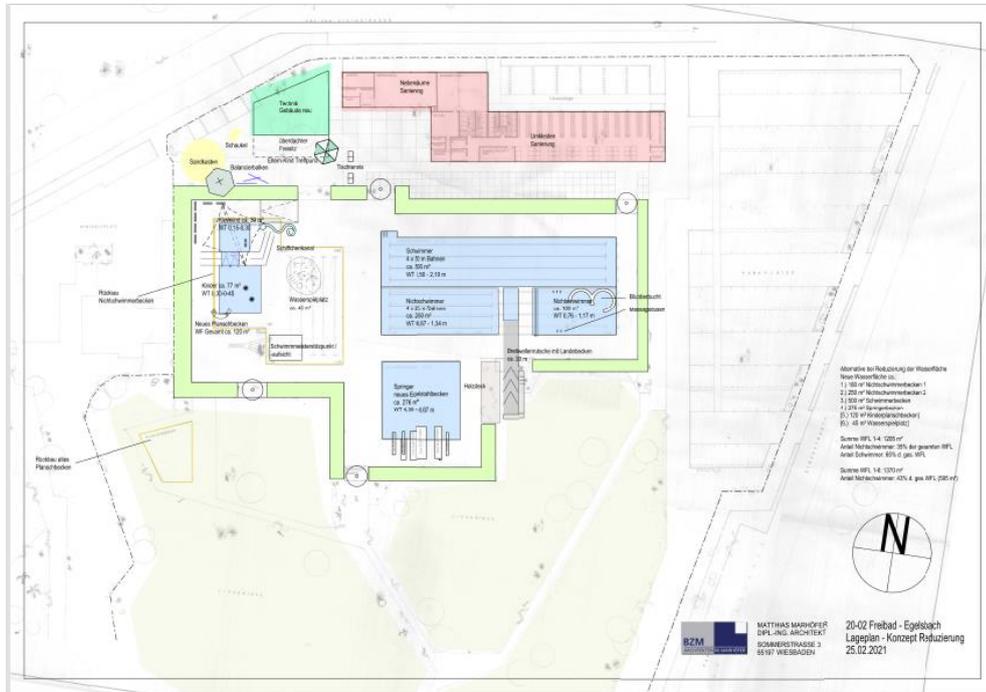
Eine optimierte Sanierungslösung könnte darin bestehen, im jetzt über 1.000 m² großen Schwimmerbecken durch geschickte Einbauten die reine Schwimmerfläche zu reduzieren, z. B. auf drei 50-m- und fünf 25-m-Bahnen. Die so gewonnenen rd. 300 m² Wasserfläche eignen sich dafür, einen Nichtschwimmerbereich mit Rutschauslauf und Attraktionen zu integrieren. U. U. kann auch an geeigneter Stelle der vorhandene Beckenkörper aufgeschnitten und um zusätzliche gezielt und wirtschaftlich herstellbare Wasserfläche vergrößert werden.

Eine solche kompakte Kombination aus Schwimmer- und Nichtschwimmerbereich ermöglicht darüber nachzudenken, ob das bisherige Nichtschwimmerbecken so noch gebraucht wird. Als Ersatz wäre dort der neue Kinder- und Familienbereich hervorragend unterzubringen. Die Nähe zum Kiosk und die Nähe des Kinderplanschbeckens zum neuen Technikgebäude brächten dazu noch wirtschaftliche Vorteile.

Eine solche kompakte und wasserflächenreduzierte Lösung führt zu enormen Einsparungen in den anstehenden baulichen und technischen Investitionen zur Sanierung des Bades und in den laufenden Unterhaltskosten. Wir schätzen die erzielbare Reduzierung der Investitionskosten um 25 – 35 % zum ermittelten Gesamtvolumen ein.
